# 제로에너지 그린리모델링(2): 시공편

- 역삼동 청연빌딩을 중심으로 -

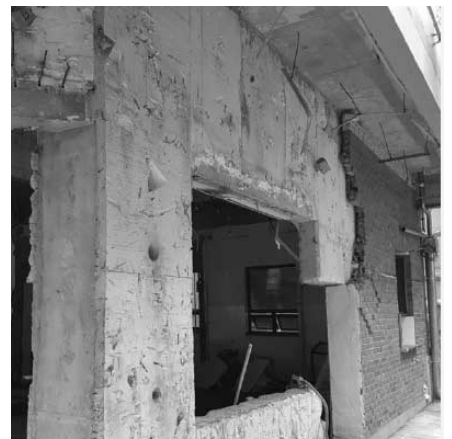
[그림 1] 기존 건축물 부분 철거 현장

적률 인센티브로 부여받은 증축부에 대해 구조적 안전성을 우선 검토했다. 구조 보강이 필요한 부위를 찾고, 증축부는 건식과 습식 중 어떤 공법으로 진행할지 결정했다. 다음으로는 벽체의 어느 부위를 재이용해 폐기물을 줄이고, 내구 연수를 넘은 부위는 어떻게 철거할지 고민을 거듭하여 진행하였다.

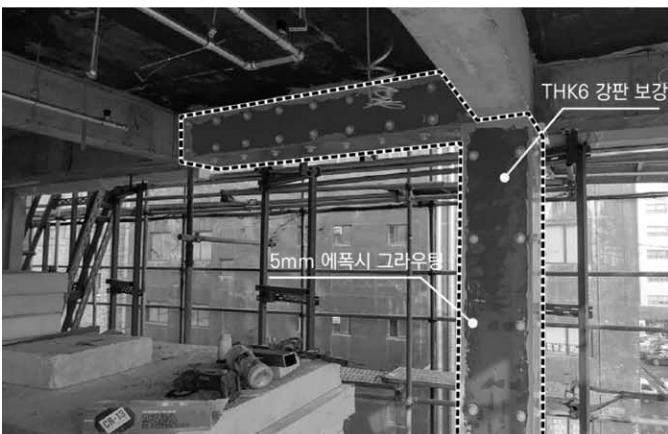
[그림 3] 기둥 및 보 보강판보강

법은 구조적 안정성을 실현하기 위한 일환으로 6mm 보강 강판을 덧대었고, 기존의 기둥과 강판 사이에 에폭시 그라우팅을 5mm를 채웠으며, 철판 용접 및 M10 앵커볼트로 고정된 뒤 모서리 부분은 실리콘으로 마무리하였다.

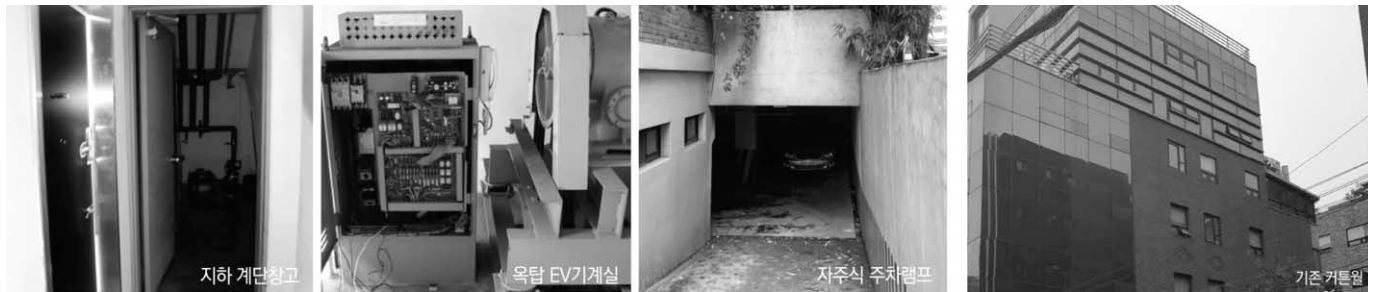
[그림 5] 주요 구조부 외 존치 가능한 부분

이밖에 존치 및 재활용 부분으로 검토한 공간이 다수 있는데, 지하 계단창고, 옥탑 엘리베이터 기계실, 자주식 주차램프 등이다. 지하 계단창고는 계단이 있기에 발생하는 공간으로 잡다한 물품을 보관하는 창고 용도로 사용된다. 소규모 건물일수록 잉여공간의 활용도를 높인다는 것은 중요한 사항이다. 따라서 기밀하지 못한 문은 교체하고 공간을 정비해 재활용하였다. 엘리베이터는 6인승에서 11인승으로 확장하기로 결정했지만, 기존의 엘리베이터 기계실은 그대로 사용하기 충분한 크기였고 자주식 주차램프도 비교적 상태가 양호하여 재활용하기로 결정했다.

커튼월 부분은 16mm복층유리(6CL+4Air+6CL)로 설치되어 있지만 열관류율은  $2.8W/m^2 \cdot K$ 로서 성능이 현 법규기준에 비해 상당히 미흡하다. 2019년 2월 기준 서울시 외기에 직접 면하는 창의 단열 성능은  $1.5W/m^2 \cdot K$  이하로 규정하고 있다. 뿐만 아니라 서울시 녹색건축물 설계기준에서는 창의

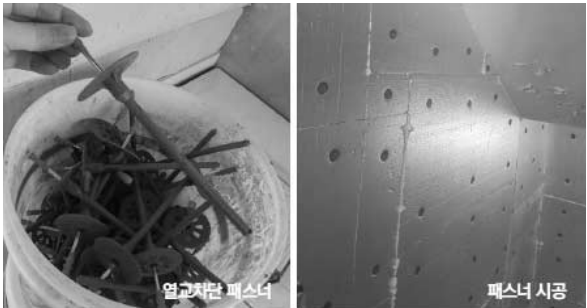
[그림 8] 열교차단 패스너 시공

따라서 유지관리 및 시공성을 고려해 청연빌딩에는 페놀폼보드(PF보드:열전도율 0.019W/m·K)를 메인 단열재로 사용하였다. 외벽체 구성 결과 단열성능은 0.140W/m<sup>2</sup>·K 이하로서 법적기준 대비 50% 이상 향상된 단열성능을 확보하였다. 단열재는 열교차단 패스너를 이용하여 부착하였고, 하지철물과 연결되는 부위는 철물과 벽체 사이에 에어로젤 단열재를 이용하여 열교를 최소화 하였다. 그 결과 외기 온도 -10.0°C 기준일 때 부착 전에는 표면온도가 -1.7°C로 결로발생 확률이 높았지만, 에

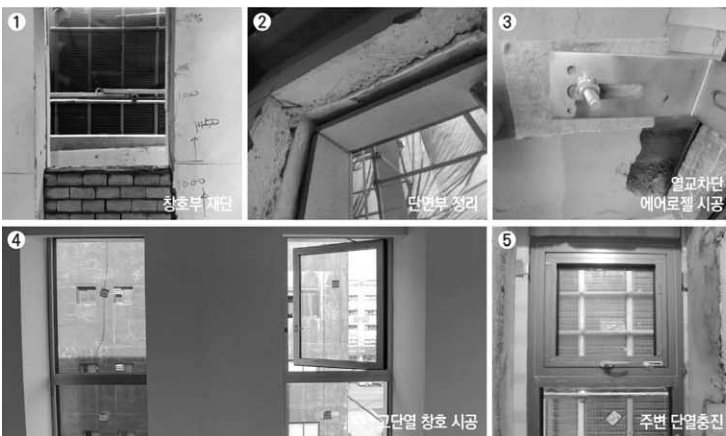
[그림 10] 고성능 기밀성 창호 시공과정

창호는 열에너지를 담당하는 일사와 환기를 담당하는 기류 성능을 고려하여 검토하였다. 가장 많은 부위에 적용된 제품은 THK44 로이삼중유리로써 아르곤 충전 AL시스템창(SH(Side hung) 케이스먼트 창), 기밀 0.77m<sup>3</sup>/h·m<sup>2</sup>, 열관류율 1.302W/m<sup>2</sup>·K였다. 열관류율은 법적기준 대비 15.4% 향상된 단열성능이다.

기밀한 건축물을 만들기 위한 시공기법도 도입했다. 우선적으로 기밀 1등급 0.56~0.77m<sup>3</sup>/h·m<sup>2</sup> 수준의 고기밀 창호를 적용하여 침기와 누기를 해결했다. 과거에는 고정된 창틀 주변에 우레탄폼을 충전하여 기밀을 잡았지만 부풀어오르는 과정에 공극이 생기고 시간이 지나면서 노후되고 결로수에 의한 팽창과 수축 과정에서 기밀층이 깨지는 현상이 발생하곤 했다. 이를 방지하기 위해 청연빌딩은 제작된 창틀을 벽부에 고정하기 전 팽창테이프를 이용해 기본적인 기밀을 확보했다.

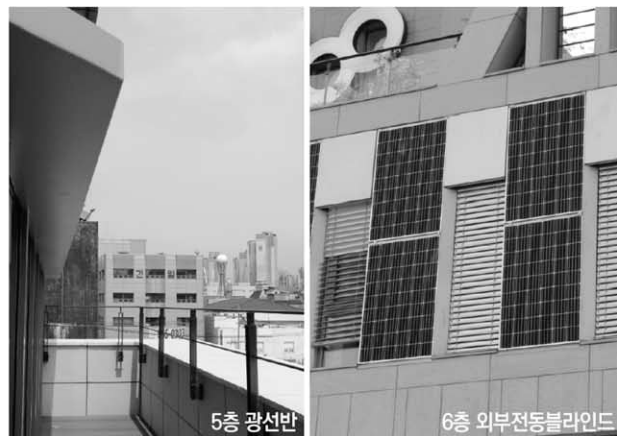
[그림 11] 광선반 및 외부전동블라인드

추가적인 일사조절을 위해 광선반 및 외부전동블라인드도 남측면에 추가 반영하여 직달일사를 차단함과 동시에 간접광을 실내로 유입시켜 균제도를 향상시켰다.

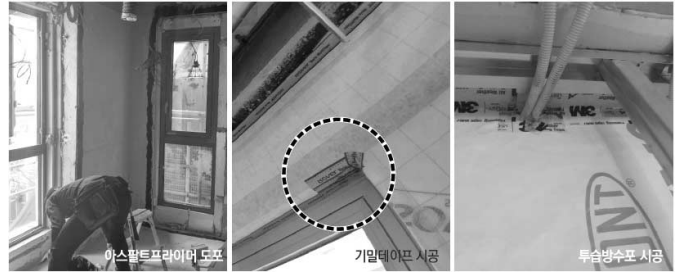
[그림 13] 기밀성 확보 시공

벽체에는 기밀시트와 기밀테이프 작업을 진행하였다. 가변형 투습방습지를 실내 벽측에 적용했고 투습방수지를 실외측에 적용해 벽부 기밀층을 확보

하였다. 투습방수지는 습기는 통하고 물과 바람은 통과하지 못하는 역할을 하고, 투습저항값(Sd Value)은 0.01~0.1m이다. 가변형투습방습지는 여름에는 투습의 성능을, 겨울에는 방습의 성능을 지닌 시트로서 방습지를 실내측에 적용할 경우 겨울철 구조체 내에서 발생할 수 있는 결로나 곰팡이 발생을 방지할 수 있다.

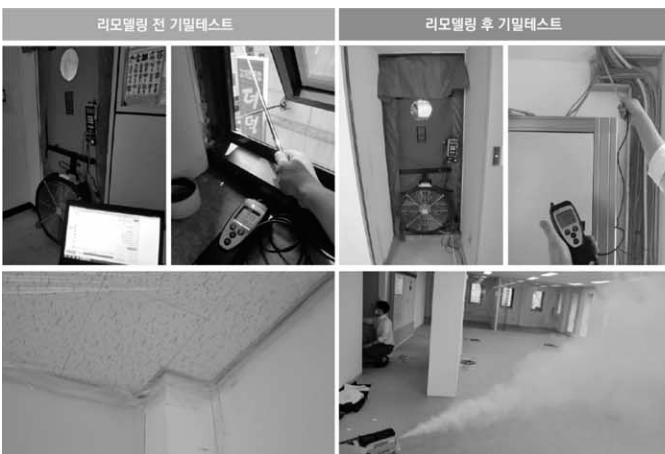
[그림 14] 리모델링 전후 기밀테스트 시행

기밀한 건물을 만드는 마지막 공정은 기밀테스트라고 할 수 있다. 기밀테스트를 통해 지금까지의 기밀 시공 완성도를 확인할 수 있고 문제점이 있는 곳을 찾아 보완할 수 있다. 리모델링 전 기밀테스트의 결과는 n50 값이 시간당 16.38회로 기밀 성능이 매우 떨어지는 결과를 나타냈다. 특히 창호 주변이 심했다. 리모델링 후는 기준층을 대상으

로 두 가지 상황에서 각각 수행하였다. 첫 번째 측정은 창호부 코킹 시공 전이었고, 두 번째 측정은 코킹 시공 후였다. 코킹 시공 전의 가압은 10.08, 감압은 7.31로 평균 8.69회/h로 결과가 나타났다. 그리고 코킹 시공 후의 가압은 0.69, 감압은 0.47로 평균 0.58회/h로서 상당히 다른 결과가 도출되었다. 코킹 시공 후의 기밀 성능은 패시브 수준(n50≤0.6회)에 맞게 나왔다.

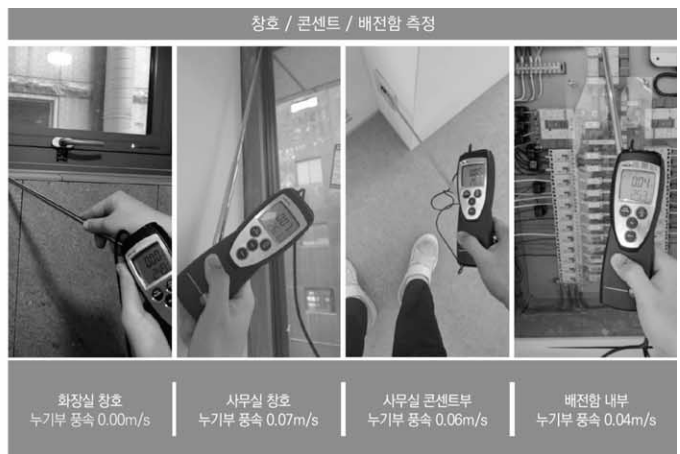
[그림 15] 부위별 누기 측정

누기부위를 확인결과 화장실부 TH창(TH: TOP Hung, 창의 하부가 열리는 방식)에서 누기가 0.00m/s로 나타나 완벽한 기밀 성능을 보여줬으며, 나머지 창호부와 콘센트 배전함 일부도 0.04~0.07m/s로 양호한 기밀 성능을 보여주었다.

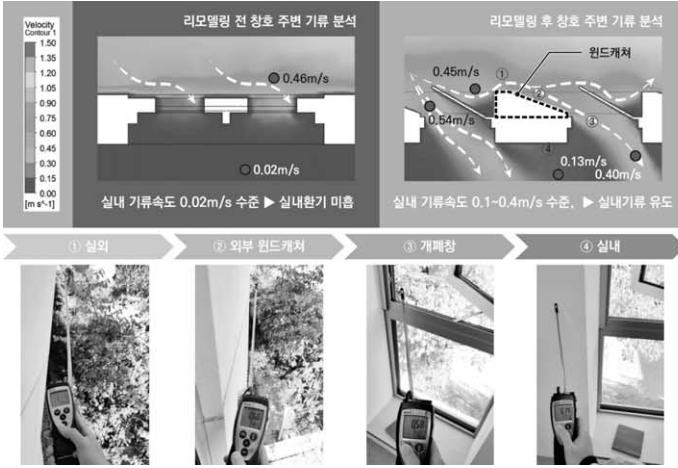
[그림 16] 윈드캐처와 창호 디자인

환기성능은 건물 내 개구부의 위치와 형상에 따라서도 달라진다. 비록 인간이 바람의 주풍향과 풍속을 바꿀 수 있는 능력은 없지만, 건물의 형상과 개구부 계획, 주변 환경을 활용하여 어느 정도까지 건물 내의 기류 환경을 변화시킬 수 있다. 청연빌딩의 ZE.SKIN은 윈드캐처의 형상을 취하고 있으며, 이를 통해 외부의 기류를 실내로 유도하여 여름과 가을에 기존의 커튼월 건물보다 10배 가량 기류속도가 높아진 것을 준공 후 실측으로 확인했다.

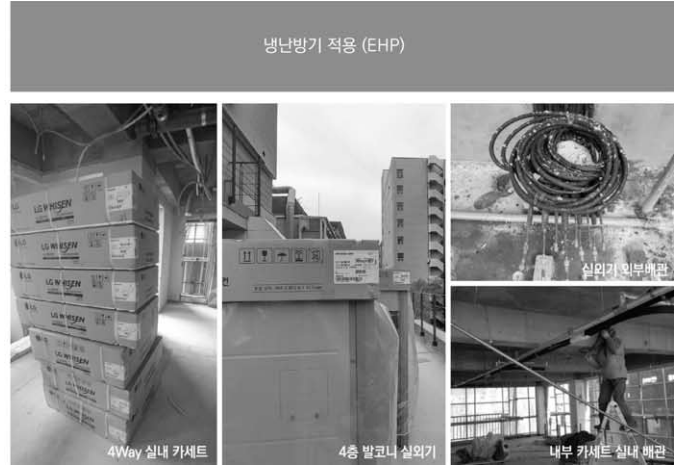
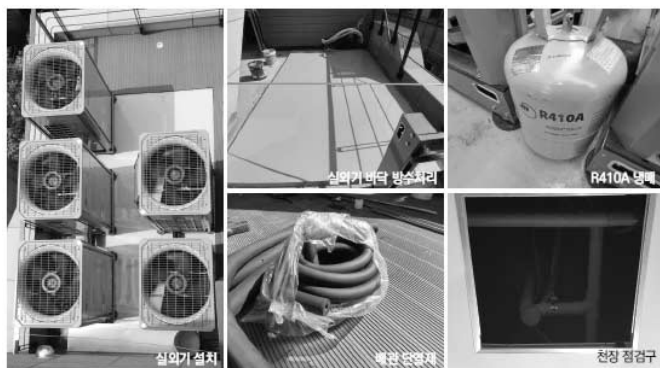
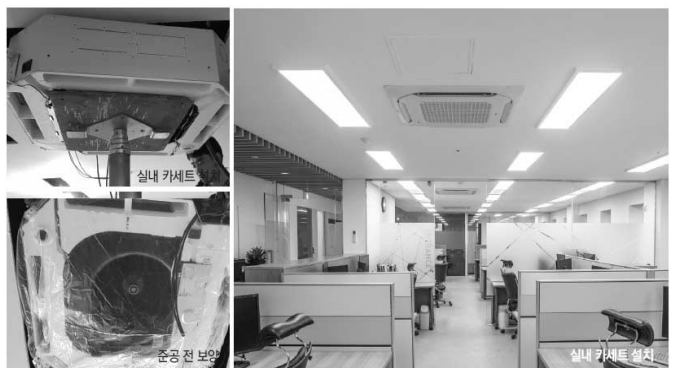
[그림 17] EHP 구성을 위한 기기

EHP 설치를 위한 실내 카세트와 실외기가 현장에 배송되기 전, 미리 실내·외 배관을 설치해 두어야 한다. 냉매 유입관, 냉매 배출관, 드레인관 총 3개의 관이 설치되는데, 냉매 유입관과 배출관은 실외기와 실내기간에 연결되어 냉매가 이동하며 토출온도를 제어하게 된다. 냉매의 원활한 흐름을 위해 실외기와 실내기가 가장 먼 편도 배관거리는 Y분 지관만을 사용할 경우 150m 이내로 설치하여야 하고, 헤더를 적용할 경우에는 200m 이내로 설치해야 한다.

그리고 전체 배관 거리도 1,000m 이하가 되도록 설계하여 효율 저하를 막아야 한다. 냉매 배관을 설치할 때 빠지

면 안 되는 것은 보온재인데, 이때 사용되는 보온재는 관경별로 단열재의 두께를 달리함으로써 냉매가 이송 중에 열손실이 발생되지 않도록 주의해야 한다. EHP는 실외기 위치 선정은 대단히 중요하다. 실외기는 실내의 열을 배출하는 설비로, 배출된 열이 다시 실내로 들어오지 못하게 해야 한다. 4층의 북측 테라스 상부에 실외기 설치 공간을 별도로 구획했고, 페놀폼보드 130mm가 이미 설치된 곳에 압출법보온판 특수 100mm를 추가로 덧대어 진동과 열이동을 막고자 노력했다.

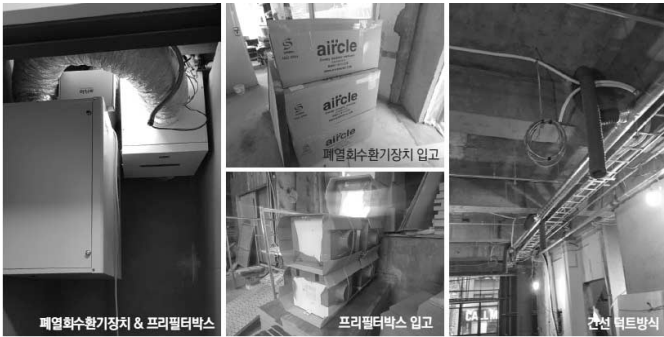
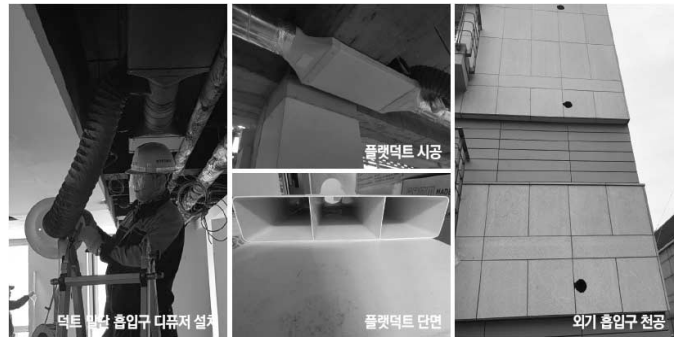
[그림 20] 폐열회수환기장치 시공

청연빌딩에 폐열회수환기장치를 적용할 때 기존 건축물의 낮은 층고에 폐열회수환기장치의 덕트를 설치하려다 보니 많은 고민이 필요했다. 따라서 낮은 층고로 인해 공간이 덜 필요한 간선 덕트방식을 채택하고, 토출구는 사무공간에 배치하고, 흡입구는 복도 측에 배치하여 재실공간의 환기성능을 높이는 방향으로 결정했다.

덕트는 원형덕트가 손실률이 가장 적어 좋지만, 층고를 가장 많이 차지하는 단점으로 인해 청연빌딩에는 적용하기 어려웠다. 이에 장방형 덕트를 선택했으며 가로로 길게 제작해 층고를 살리고 마찰 손실은 최소화하도록 시공했다.

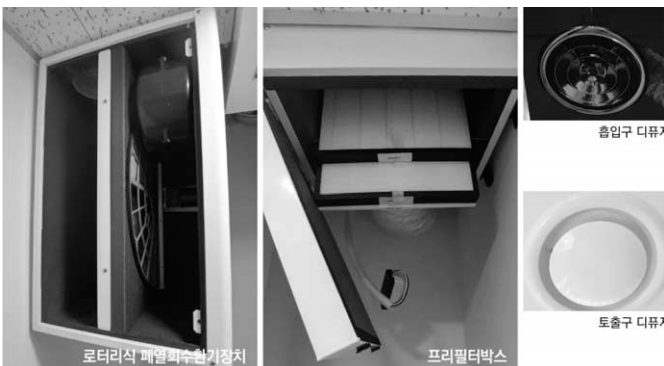
[그림 22] 폐열회수환기장치 설치 결과

폐열회수환기장치는 회전형 전열교환기인 로타리식 전열교환기를 적용하였다. 흡습성이 있는 허니컴의 로터가 외기의 유로와 배기의 유로에 교대로

회전하는 구조로 여름철에는 도입 외기의 유로에서 흡열과 흡습을 하고 배기의 유로에서 방열과 방습을 하는 시스템으로 실내로 공급되는 외기와 배기가 전열교환하며 냉각과 제습이 된다. 겨울은 여름철과 반대로 실내공급 외기가 가열과 가습이 된다.

미세먼지 등의 이슈를 고려한 3중 필터도 적용하여 실내 유입 공기질도 확보하였다. 첫 번째 프리필터(Pre Filter)는 부직포형이고 전처리용 필터로서 10 $\mu$ m 이하의 분진을 포집하게 된다. 두 번째 미디엄필터(Medium Filter)는 G4 수준의 필터로서 1 $\mu$ m 이상의 분진을 처리하게 된다.

마지막인 헤파필터(HEPA Filter)는 가장 작은 입자인 0.3 $\mu$ m 입자의 크기를 99.97% 이상 포집할 수 있는 고효율 필터이다. 폐열회수환기장치를 통과한 공

기는 0.3 $\mu$ m 이하의 입자로 청정공기라 할 수 있다. 사무공간에서 실내공기가 오염되는 것은 주로 재실자가 내뿜는 이산화탄소와 사무용기기에서 나오는 포름알데히드, VOCs 등이 주된 원인으로 꼽힌다. 이를 잡기 위해서는 환기장치의 배기구가 위치한 곳에 프린터와 같은 사무용기기를 배치하여 유해물질이 사무공간에 퍼지는 것을 막고, 급기구를 사무공간에 배치함으로써 맑은 실내공기를 유지시킬 수 있다. 물론 사무공간은 재실 밀도가 높으므로 폐열 회수환기장치에 이산화탄소 계측기를 추가 설치하여 실내 이산화탄소 농도가 높아지면 팬을 강하게 돌리고 농도가 낮아지면 팬을 약하게 돌려서 항상 맑은 공기를 유지하도록 했다

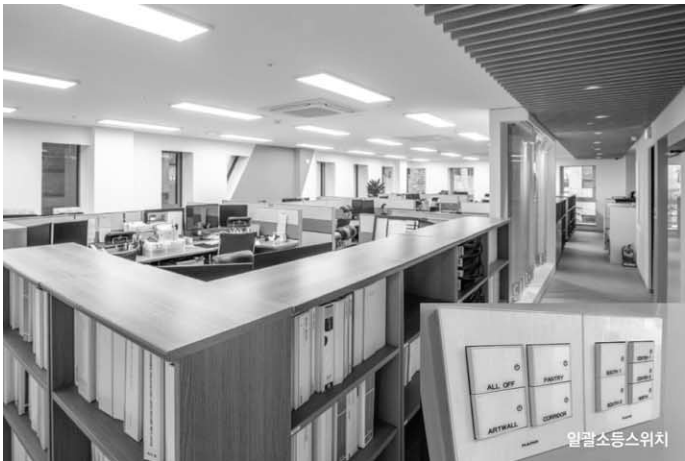
[그림 24] 사무실 조명기와 일괄소등 스위치

○ 에너지 절약형 전기설비 시스템 적용  
 업무공간 조명설계는 균질한 조도 확보와 모니터 빛반사로 인한 쾌적성 저하를 최소화하기 위해 40W LED 면발광 조명등을 적용하였고 복도 부분은 빛환경 개선 측면보다 인테리어에 초점을 맞추면서 은은한 조명을 위해 옐로우색이 감도는 10W 3,000K 등을 설치하였다. 층 입구 정면부의 아트월은

과거의 기존건물에서는 형광등, 백열등, 할로겐등이 사용되었으나 청연빌딩에 새로 적용된 10가지 종류의 조명은 모두 LED 방식이 적용되었다. LED 조명 사용으로 상당한 조명부하 절감 효과가 있었는데 기존 조명 밀도가 9.93W/m<sup>2</sup>에서 4.76W/m<sup>2</sup>로 52%의 에너지소비량이 줄어든 결과가 나타났다. 전체 에너지소비량에서 보면 대략 5% 정도가 줄었으니 상당한 절감량이다.

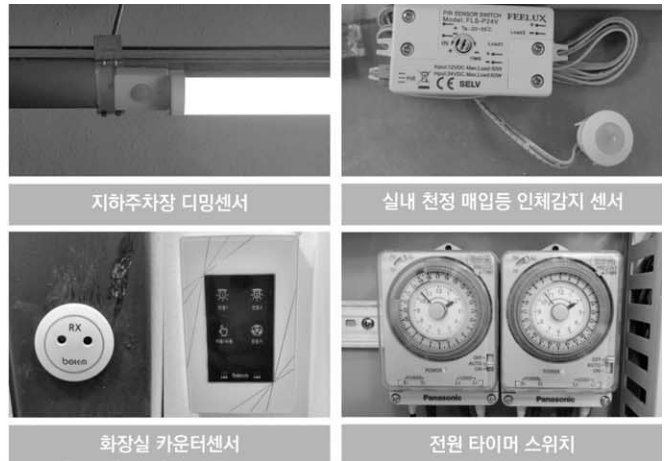
[그림 25] 다양한 에너지절감 센서 적용

이밖에도 지하주차장의 디밍센서, 화장실 카운터센서, 실내 천정의 모션감지 센서, 실내 천정 매입등 인체감지센서, 전원 타이머 스위치를 설치하여 에너지 사용을 자동으로 절감케 하였다.

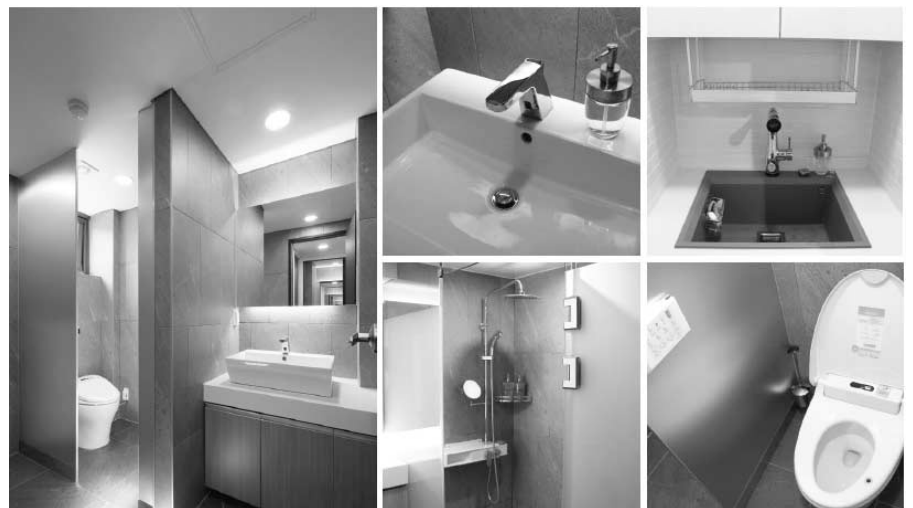
[그림 26] 다양한 절수형 기기의 적용

청연빌딩은 수자원 절약을 위해 모든 위생기구를 초절수형 제품으로 적용하였다. 먼저 양변기는 비데일체형 절수형 양변기를 적용해 위생을 도모함과 동시에 물사용량을 절감하였다. 양변기

의 1회 물사용량은 일반적으로 15L 정도이나 적용된 양변기의 물사용량은 5.7L로서 사용 수량을 1/3로 대폭 절감했다. 소변기는 전자감응식 소변기를 적용했고 세면용 수전과 탕비실 수전도 전자감응식 수전으로 적용하였다. 지하 샤워실의 헤드샤워는 4.0 l/min, 핸드샤워는 3.8 l/min의 절수형 제품을 적용해 물사용량을 대폭 절감시켰다.

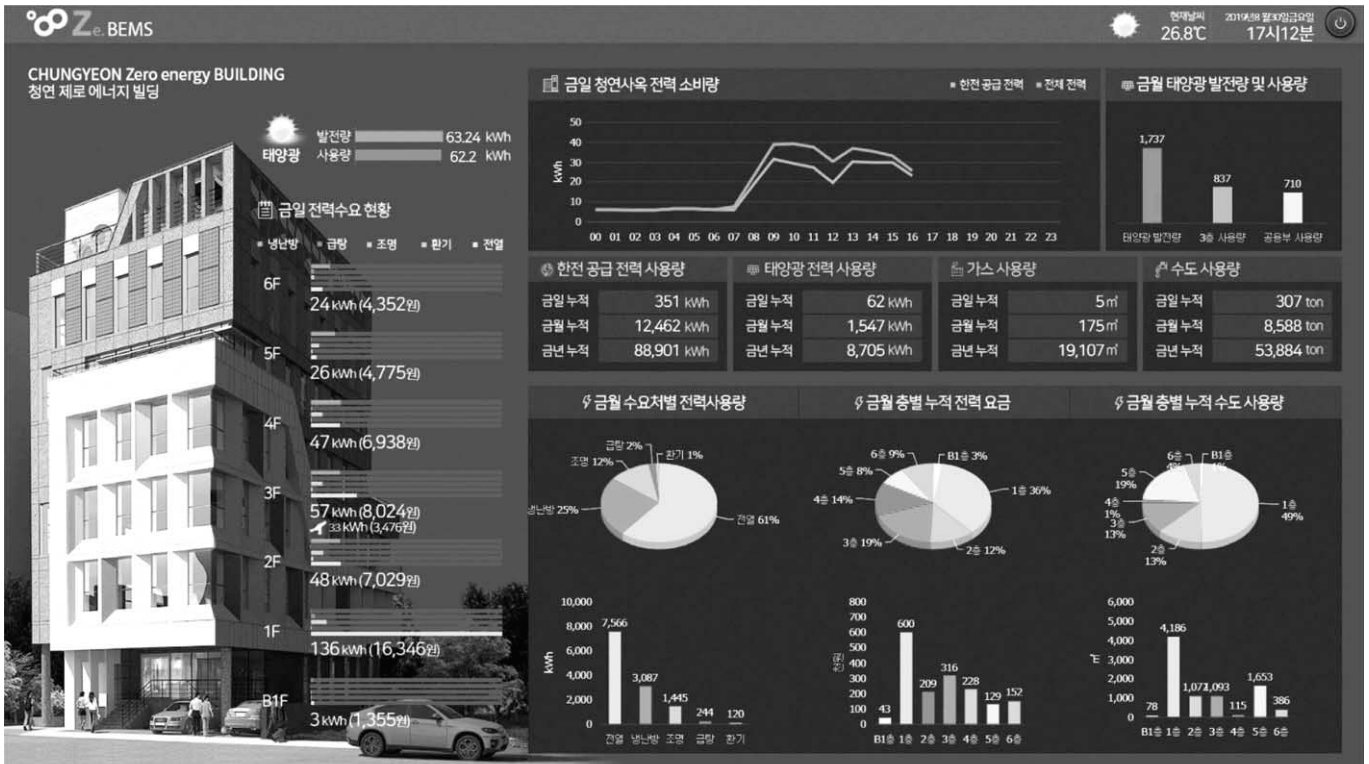
[그림 27] BEMS 종합구성 화면

적합한 최적의 에너지관리시스템을 구축하고자 했다. 청연빌딩에서 사용하는 에너지원은 전기·가스·수도 세가지였다. 건물에서 생산·저장·사용하는 에너지 데이터를 원별로 수집하고 표시하였으며, 원하는 기간설정을 통해 에너지사용량 조회가 가능토록 했다. 냉난방, 조명, 환기, 급탕, 전열, 운송 에너지사용량과 메인전력 피크값, 실내온·습도 목표값을 입력할 수 있으며,

실제 측정되는 관제값과 비교하면서 건물에너지를 관리할 수 있다. 각 데이터는 년, 월, 일, 시간 등의 고정된 기간 또는 특정기간을 설정하여 조회할 수 있으며, 단위면적 및 인원수에 따른 에너지소비현황 트렌드 분석이 가능하다. 또한 과거 에너지사용량(전년도, 2개년, 3개년 평균)을 바탕으로 관리자가 목표치를 설정하여 현재 사용량 대비 증감을 예측 가능하도록 설계하였다.

주요 열원설비인 EHP의 경우에는 실시간 COP를 확인할 수 있으며, 온도설정, 풍량, 풍향 제어를 인터넷과 연동하여 관리할 수 있다. 또한, 실내·외 온도, 실내습도의 환경정보를 그래프로 보여줌으로써 에너지효율을 최적화하는 적정온도 도출이 가능토록 하였다.

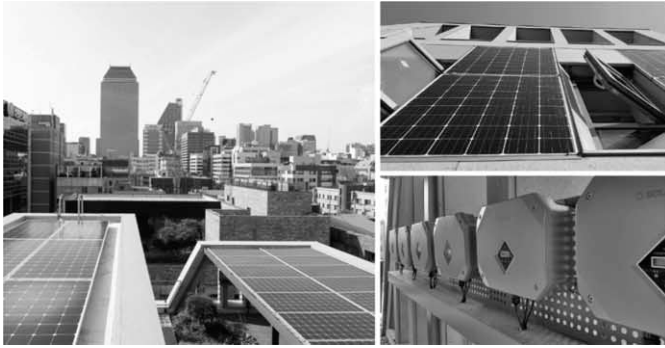
[그림 29] 옥상과 외벽 태양광 패널

태양광 발전은 옥탑부에는 수평면에 태양광 패널 400W 36개로 14.4kWp, 6층 입면에는 건물일체형 태양광패널 250W 10개로 2.5kWp를 적용해 총 16.9kWp를 설치하였다. 이를 통해 1차 에너지소요량의 30.34%를 신재생에너지로 대체했고, 제로에너지건축물인증 5등급을 획득할 수 있었다.

태양광패널에서 생산되는 전기는 DC(직류)전기로 AC(교류)로 변환시켜야 사용이 가능하다. 이를 위해서는 인버터가 필요하며, 청연빌딩에는 분산형 인버터를 적용했다. 소형의 인버터 6대를 설치하고, 각각의 인버터에 발전용량을 분산시켜 특정 인버터가 고장이 날 경우에는 해당 인버터만 교체가능토록 구성하여 발전 손실을 최소화했다. 각 인버터의 LCD화면에는 총발전량, PEAK 발전량, 1일 발전량, 입력·출력 전압, 전류 등을 실시간으로 표시

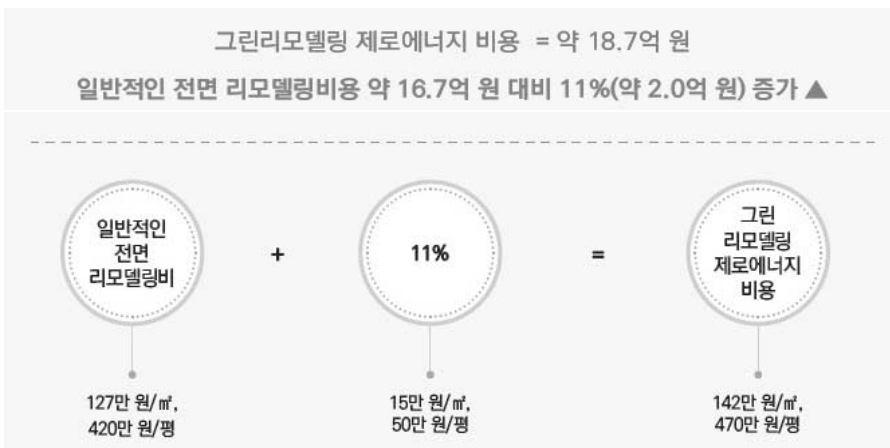
[그림 39] 제로에너지 그린리모델링 추가비용

반면, 청연빌딩은 법적기준 이상의 성능 향상을 위해 추가된 단열재, 창호, 외부차양, 폐열회수환기장치, BEMS(원격검침계량기), 신재생에너지 등에 비용이 더 추가되었다. 결과적으로 청연빌딩이 제로에너지 그린리모델링 건축

물로 탈바꿈하는 데 투입된 비용은 일반 리모델링 공사비 대비 약 11% 상승한 것으로 파악되었다.
